**CÂMARA MUNICIPAL DE
SÃO PAULO**

**COMISSÃO EXTRAORDINÁRIO DA
DEFESA DOS DIREITOS HUMANOS E
CIDADANIA**

RELATÓRIO SOBRE VISITAS PREDIAIS EM OCUPAÇÕES AMEAÇADAS DE REMOÇÃO

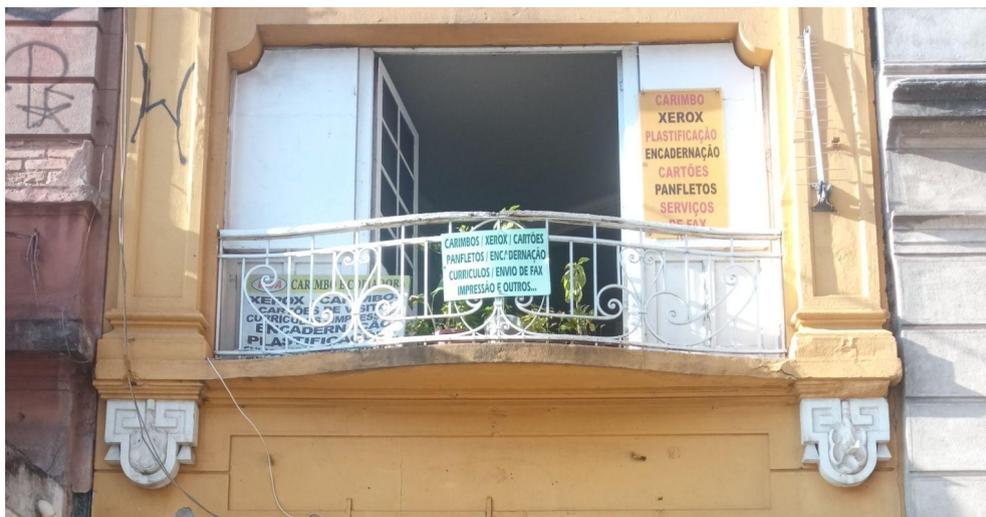
Cada um das unidades é ocupada por única família, havendo um banheiro por andar, externo às unidades habitacionais. As unidades são espaçosas e possuem janelas amplas, permitindo boa iluminação e circulação do ar. No entanto, em algumas das unidades foi verificado que os moradores cobriam as janelas com tecidos, impedindo a entrada de luz natural e prejudicando a circulação do ar. Em uma das unidades verificou-se o acúmulo de mobília, materiais diversos e produtos de limpeza, com condições de salubridade e qualidade habitacional reduzidas.

Figura 05: vista externa da janela do primeiro andar - gráfica - na qual é possível verificar a amplitude das janelas da edificação.

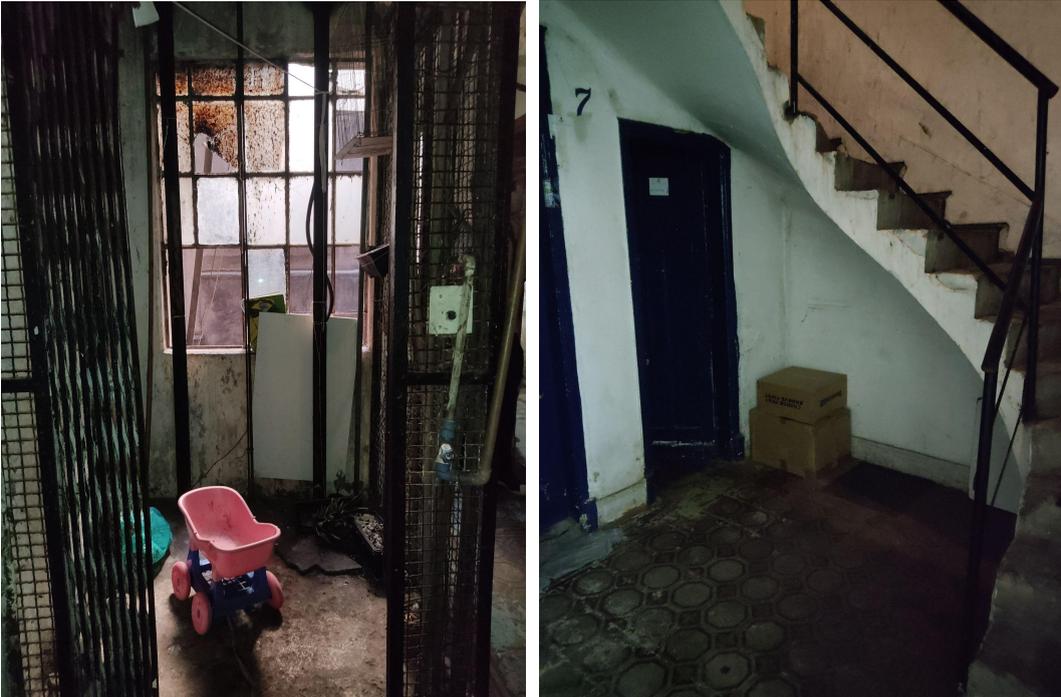
Nas áreas comuns, é importante verificar se existe a presença de extintores (pó ou água) ou qualquer aparato para apagar o fogo em caso de incêndio. De maneira geral, as áreas de circulação estão desobstruídas, não havendo obstáculos em caso de necessidade de fuga. Os degraus das escadas estão em más condições de conservação, mas já existem trechos em que os moradores começaram a fazer reformas. Foram instalados, pelos moradores, corrimão nas escadas. Foi verificada a presença de detritos no vão do elevador.

Figuras 06 e 07: vão do elevador com presença de detritos e desimpedida e escada do primeiro para o segundo pavimento, com corrimão instalado em um dos lados.

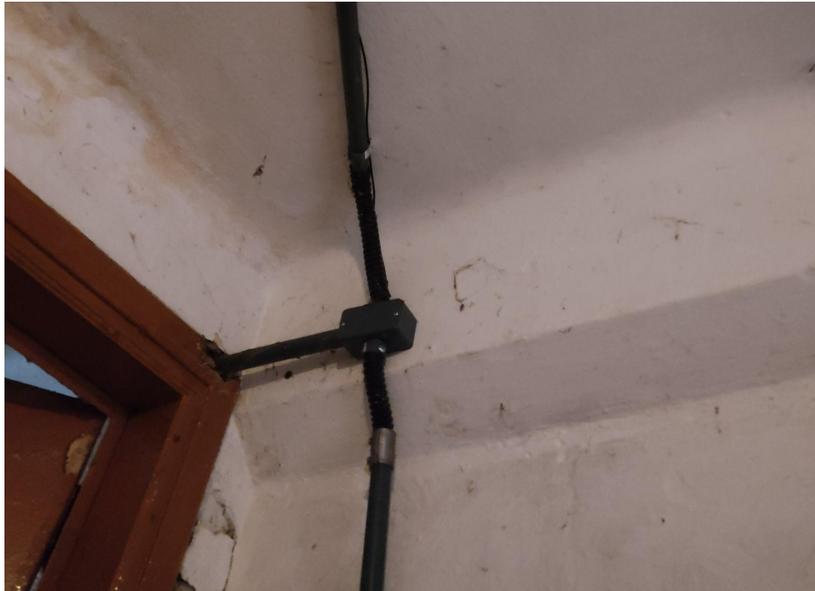
Energia elétrica regularizada junto a concessionária e individualizada. Demais questões referentes à questão elétrica devem ser analisadas posteriormente.

Figura 08: fiação elétrica acomodada em conduítes na entrada de uma das unidades.

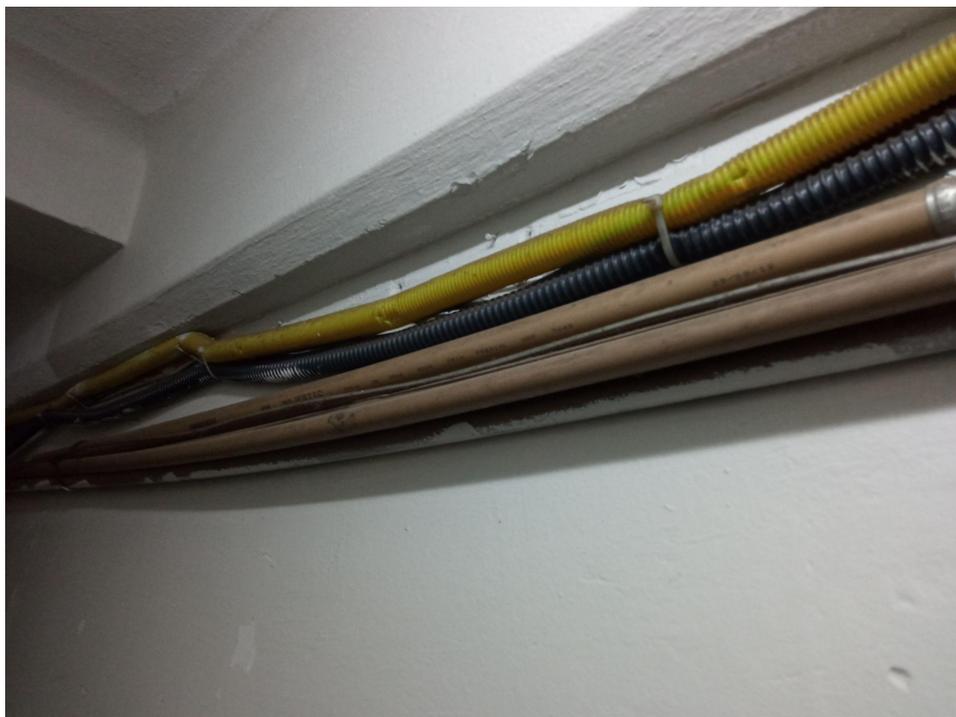
Patologias relacionadas a mofo e infiltrações são decorrentes da falta de manutenção predial, decorrentes do longo tempo de abandono do edifício. Para corrigir estes problemas é necessário criar uma rede alternativa e externa e na maioria das vezes inviável, pois tubos e conexões tem um alto custo no orçamento das famílias.

Figura 09: Prumadas individuais de água no primeiro pavimento.

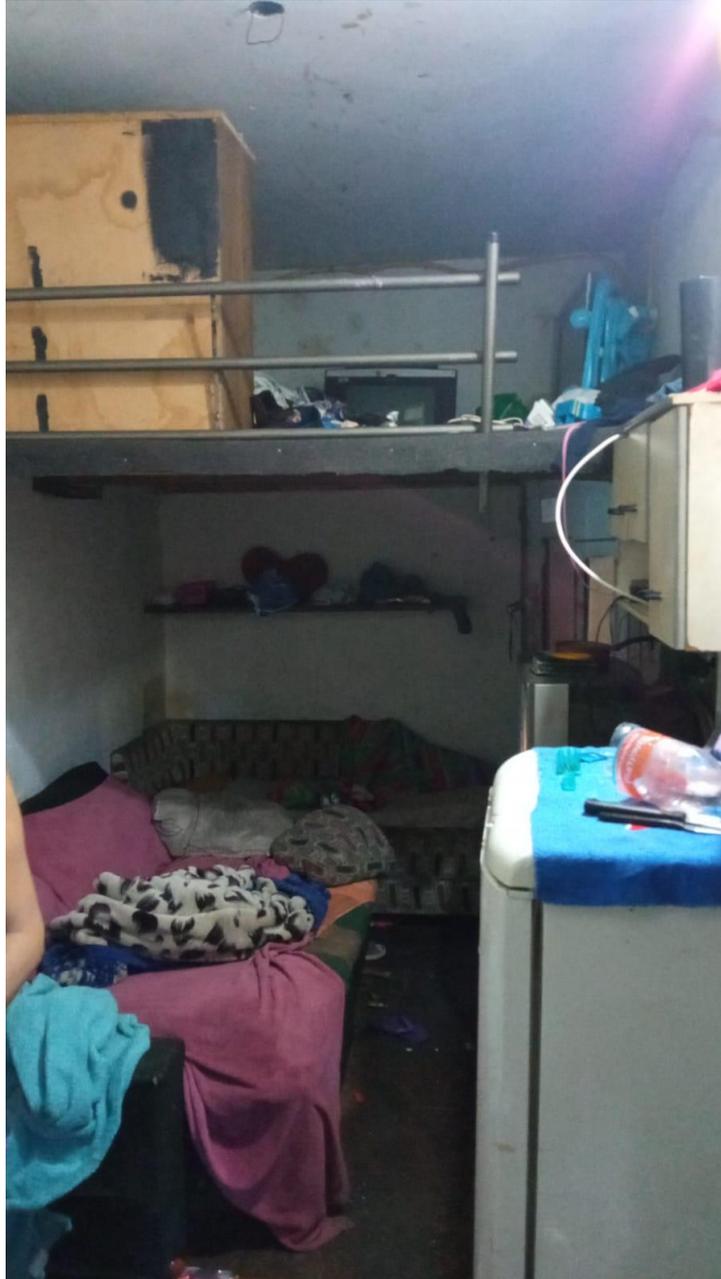
Figura 13: interior de uma das unidades, com mezanino autoconstruído.

Os moradores foram orientados pela equipe técnica para não deixarem materiais ou objetos que impeçam as rotas de fuga do edifício, assim como tapetes ou carpetes.

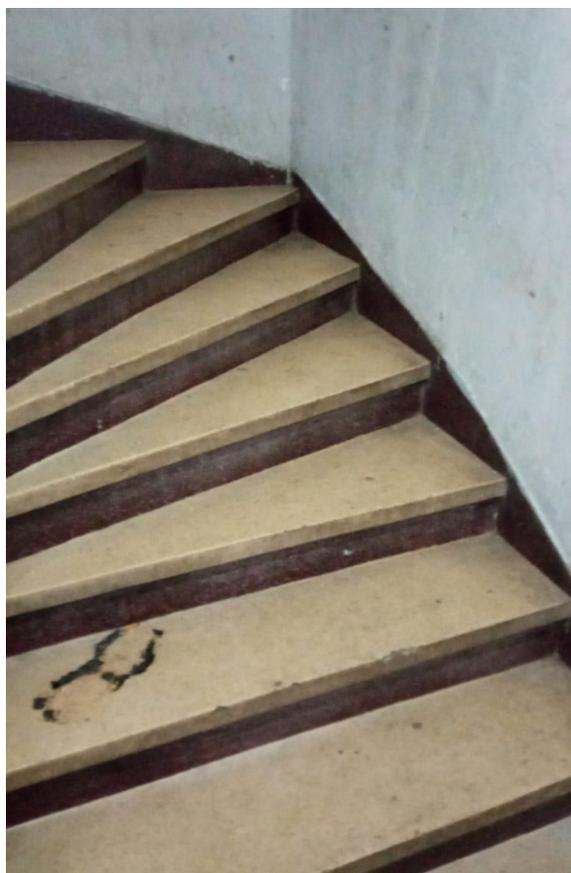
Este é o item mais grave e que deveria ser olhado para uma mitigação de risco. Não há a presença de extintores ou qualquer aparato para apagar o fogo em caso de incêndio nas áreas comuns do edifício. Também não há a presença de sinalização de emergência, rotas de fuga e tampouco brigada de incêndio.

Figura 14: escada da edificação, em bom estado de conservação, mas sem fita antiderrapante e corrimão.

Com relação às condições para propagação de incêndios, algumas das divisórias internas precisam ser substituídas por material não inflamável (usualmente placas de gesso acartonado). Existe também o acúmulo de material combustível que precisa ser eliminado nas coberturas de fibrocimento dos andares inferiores.

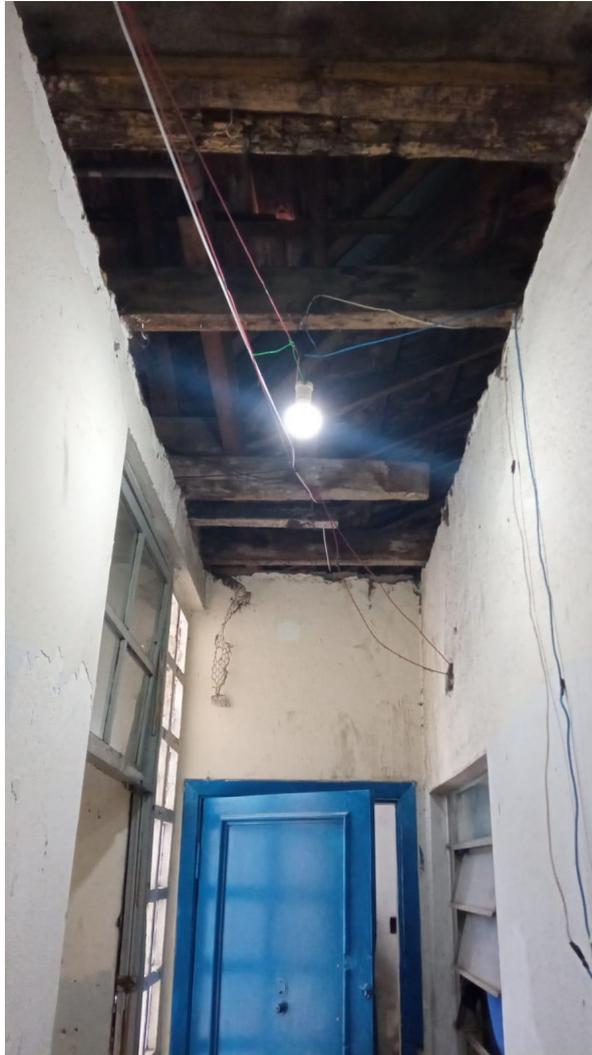
Figura 15: fiação elétrica exposta no segundo pavimento, sem forro.

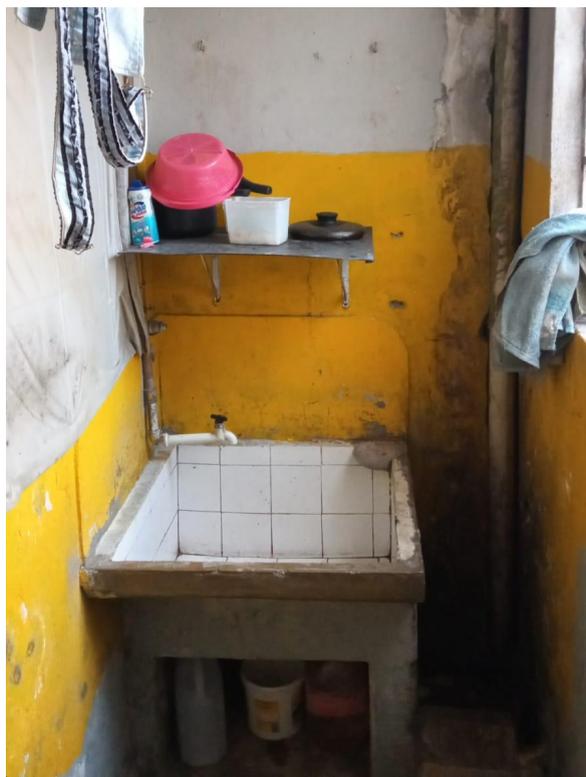
Existe uma possível infiltração vinda da cobertura em telha cerâmica existente que precisaria ser revisada.

Figura 16: ponto de água, com infiltração nas laterais do cano.

Não há a presença de bomba e nem de reservatório inferior. Por ser baixo o edifício, a água chega por pressão na caixa superior, que se encontra aberta. Seria importante uma manutenção da caixa de água.

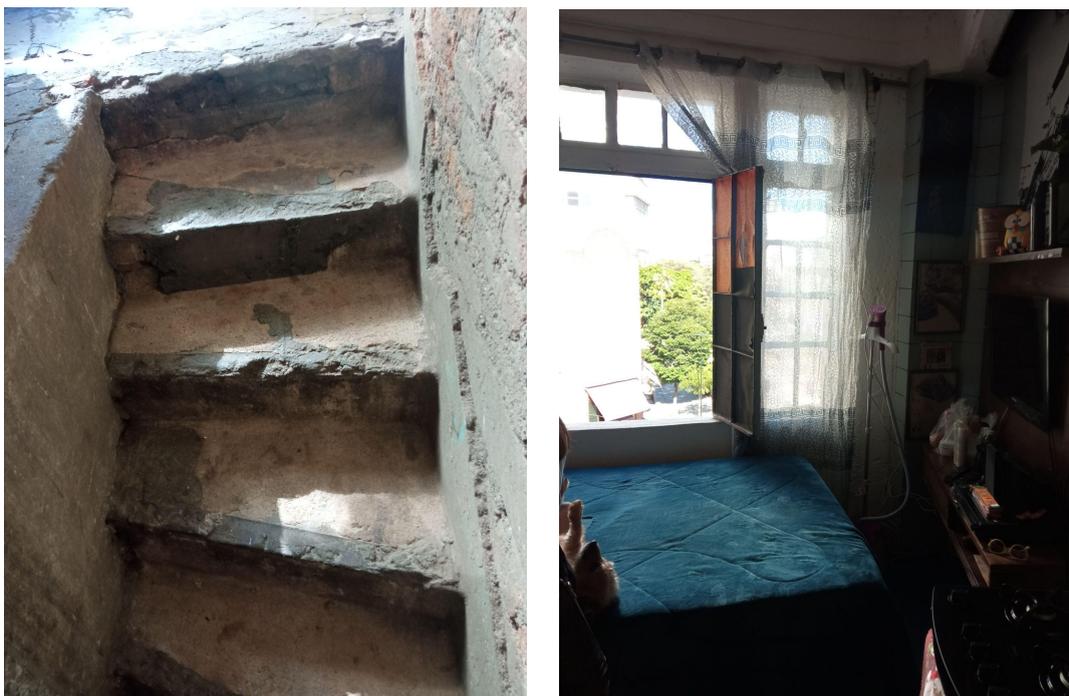
O edifício possui janelas amplas em todas as unidades, banheiros e áreas de circulação, apresentando boas condições de iluminação e circulação de ar. A ocupação da edificação é de uma família por andar, à exceção do primeiro pavimento que possui cômodo de cerca de 1x2m que abriga mais um morador, não obstruindo, no entanto, a rota de fuga dos moradores em caso de incêndio. As unidades apresentam poucas divisórias internas que são feitas em alvenaria, quando existentes.

Figuras 20 e 21: à esquerda, escada sem revestimento em um dos pavimentos; à direita vista de uma das unidades, na qual é possível verificar amplitude das janelas e condições de iluminação e ventilação.

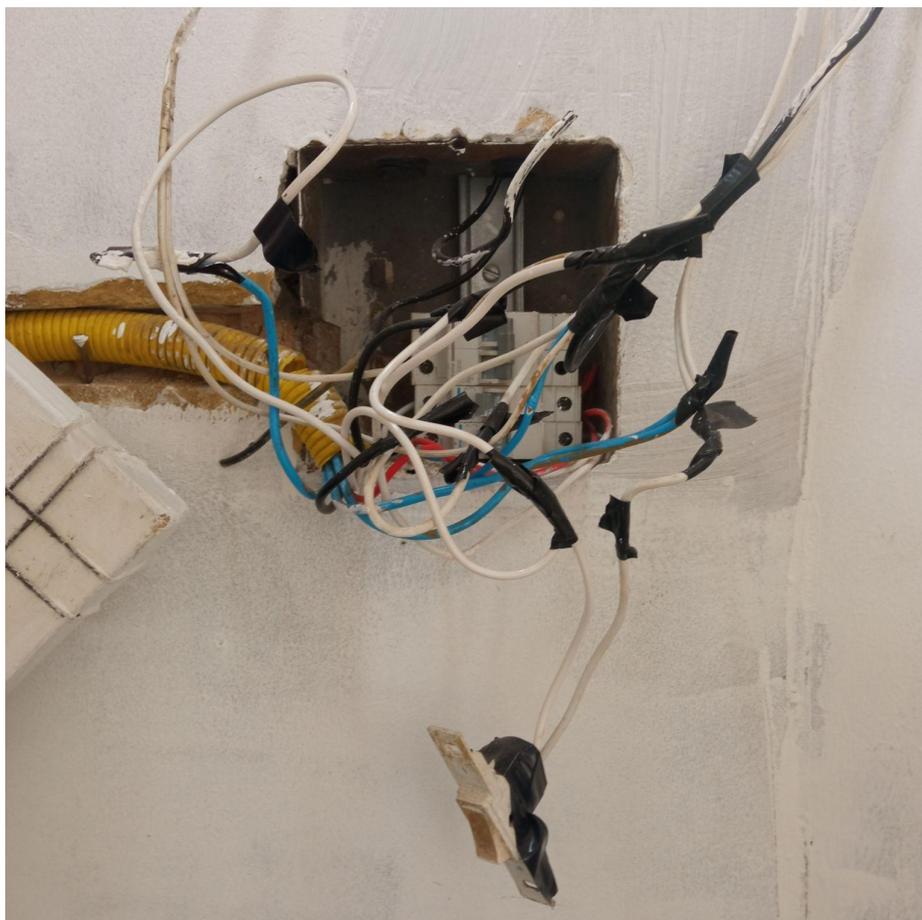
Fornecimento de energia não é regularizado junto à concessionária. A fiação do prédio está exposta e com ligações irregulares em diversos pontos, mas moradores já deram início à compra e substituição do cabeamento. Foi verificado o uso excessivo de “benjamins” nas unidades habitacionais, cuja substituição por filtros de linha foi aconselhada durante a visita. Não parece haver sobrecarga da rede por uso excessivo de aparelhos simultaneamente.

Figura 22: ligações elétricas irregulares, mas presença de conduíte na acomodação de parte da fiação.

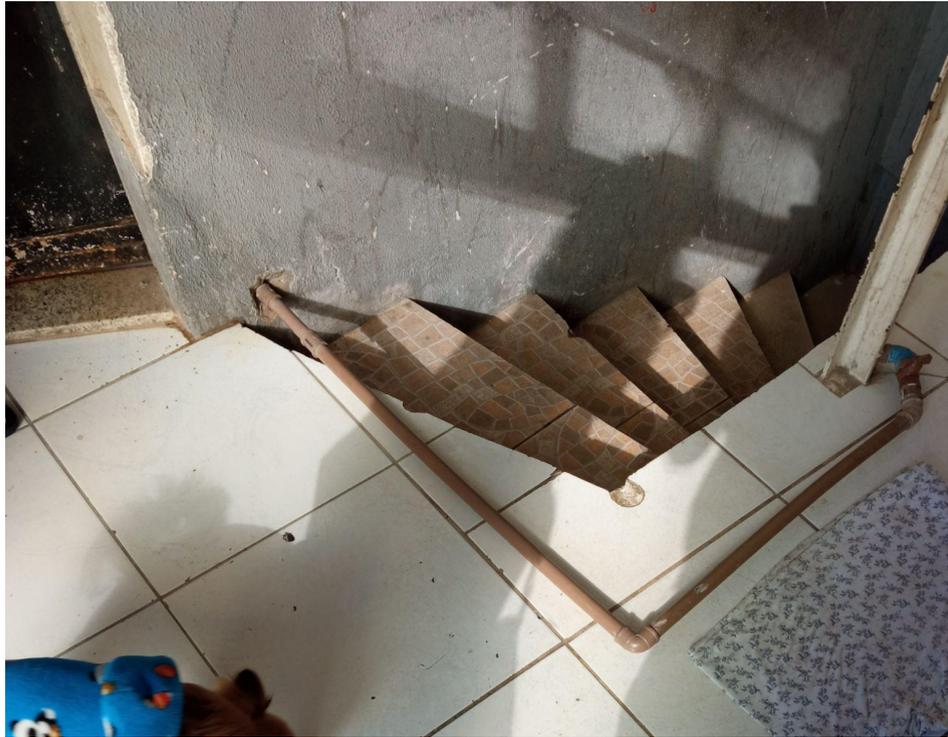
Figura 23: instalação de água e vista da escada.

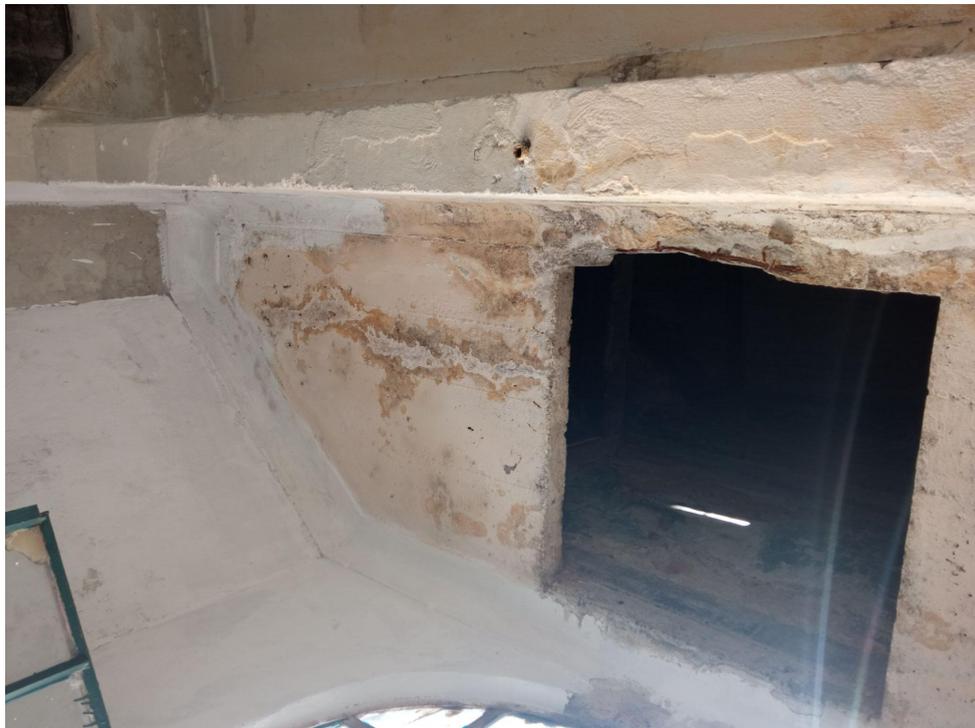
Foram verificadas marcas de infiltração no primeiro e no último pavimento, por causas distintas. As marcas de mofo no primeiro pavimento são decorrentes de infiltração por vazamentos em um banheiro instalado no pavimento superior dentro da unidade habitacional. Assim que a infiltração foi verificada, a utilização do banheiro foi interrompida e a saída de esgoto fechada pela moradora. Aconselhou-se que a camada de revestimento que apresenta marcas de mofo seja raspada e refeita, evitando-se assim, possíveis problemas respiratórios por inalação de mofo. No último pavimento há marcas de infiltração no teto, em decorrência, supõe-se, de furos nas telhas, que puderam ser verificados por uma abertura no teto. A recomendação feita foi a substituição das telhas danificadas, evitando maiores problemas em decorrência da infiltração de água.

Figura 24: marcas de infiltração no último andar da edificação.

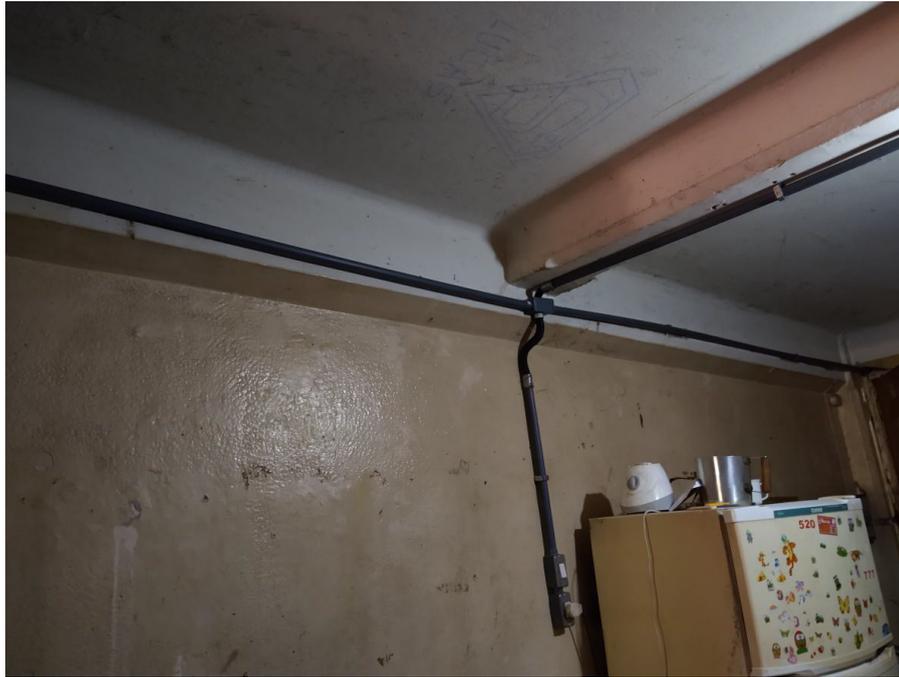
Toda fiação elétrica foi acomodada em eletrodutos e a distribuição de energia foi regularizada junto à concessionária responsável, sem implementação de tarifa social - ainda que, pela faixa de renda dos moradores, esse fosse um direito - e somente pela participação e cobrança dos moradores para que a regularização fosse feita.

Figura 25: Fios elétricos acomodados em eletrodutos. **Imagem extraída do relatório do COMDEC de 2021**

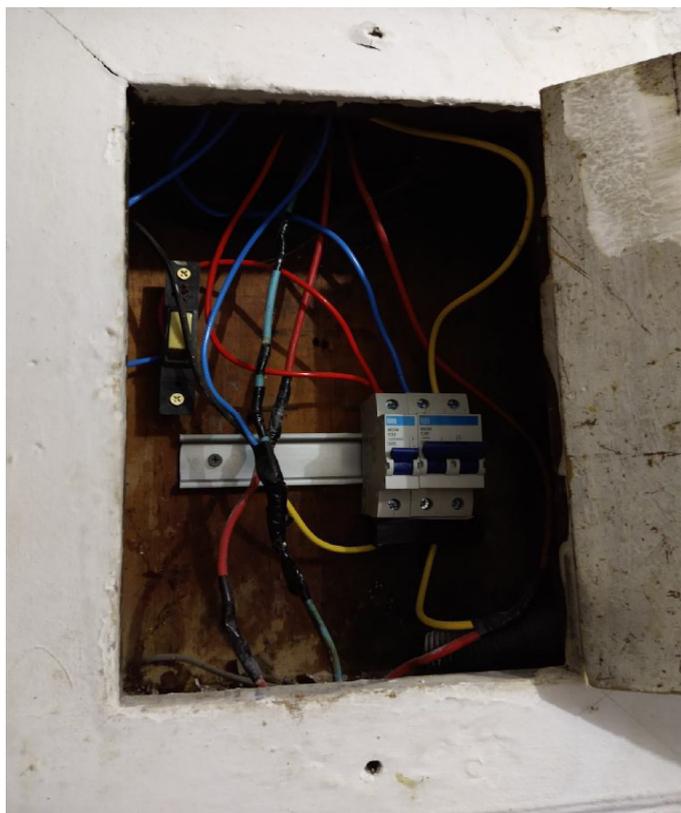
Figura 26: quadro de energia com disjuntor instalado no segundo pavimento. **Imagem extraída do relatório do COMDEC de 2021**

A medida foi novamente indicada aos moradores, que se comprometeram com sua realização em caráter de urgência. Essa e as demais medidas de urgência indicadas se encontram listadas em item futuro do presente relatório.
- ~~No quadro de força e luz, organizar os condutores espaçando-os entre si, organizar disjuntores e informar quais são as fases, neutros e terra, instalar barramentos e proteção mecânica nos barramentos, por andar, revendo bitola dos condutores.~~

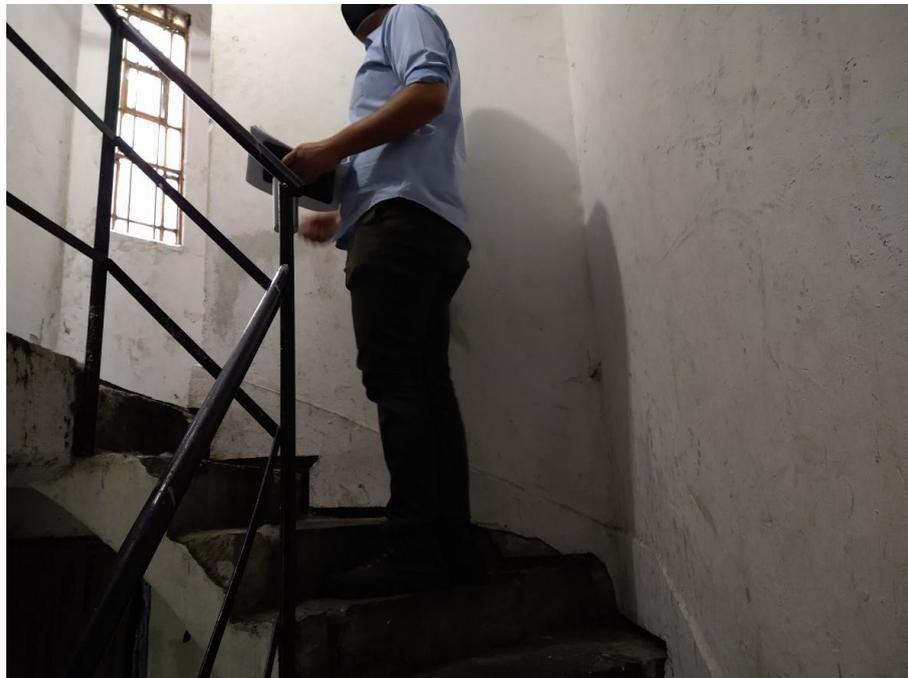
Ainda que não fosse uma das demandas listadas no relatório, foi realizada a instalação de corrimão tubular em metal nas escadas, conforme imagem abaixo.

Figura 27:: guarda corpo metálico instalado entre o segundo e quinto pavimento. **Imagem extraída do relatório do COMDEC de 2021**

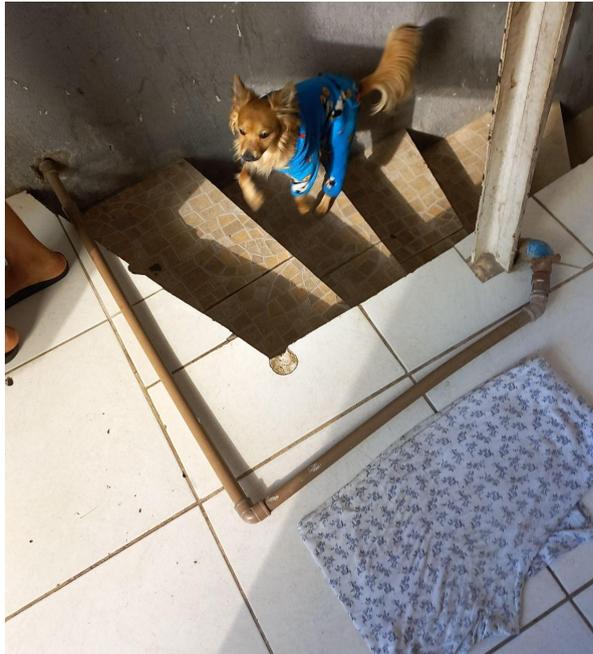
Foram observadas diversas reformas nas paredes internas e troca de tubulação que, no entanto, segue inadequada pela ausência de acompanhamento técnico ao longo da reforma, como pode ser observado na imagem abaixo, tirada pela equipe técnica.

Figura 28: cano de água, de instalação nova.

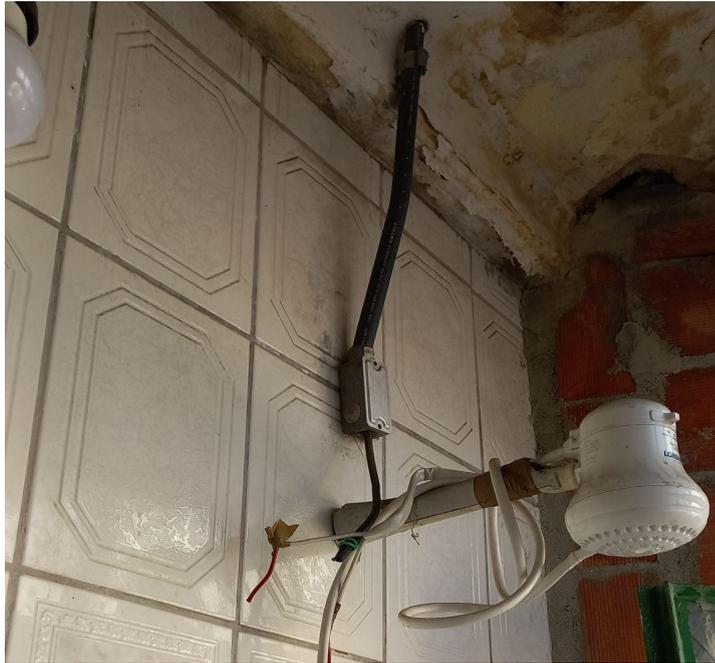
Figura 28: início do processo de acomodação da fiação elétrica, iniciada pelos próprios moradores, sem acompanhamento técnico.

Processo de acomodação dos fios e reforma da parte elétrica também foi iniciada e, segundo informações dos moradores, já havia sido quando da realização da visita de 2021.

- Acondicionar fiação exposta em eletrodutos, para proteção dos condutores elétricos contra influências externas, também com a função de confinar princípio de incêndio provocado por curto circuito e ainda isolar a fiação de materiais combustíveis (divisórias, forro e outros).

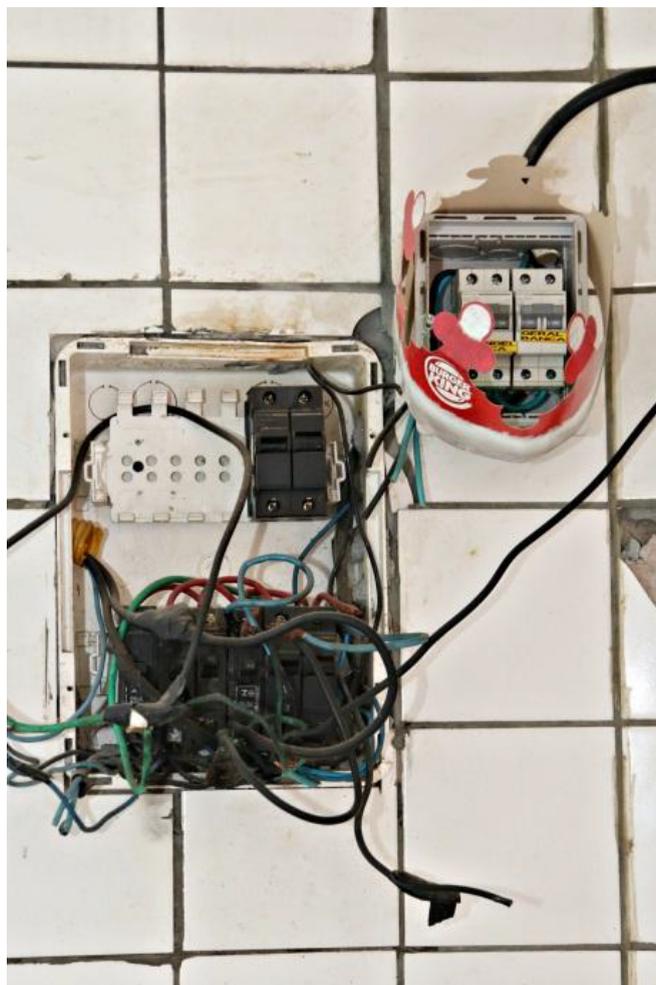
Figura 30: imagem do quadro de forma. **Imagem extraída do relatório do COMDEC de 2021**

- Minimizar o número de emendas nas instalações e melhorar as emendas necessárias.
- Nos chuveiros, além dos cuidados em geral com a fiação, instalar aterramento e utilizar conector de porcelana adequado nas emendas.
- No quadro de força e luz, organizar os condutores espaçando-os entre si, organizar disjuntores e informar quais são as fases, neutros e terra, instalar barramentos e proteção mecânica nos barramentos, por andar, revendo bitola dos condutores.

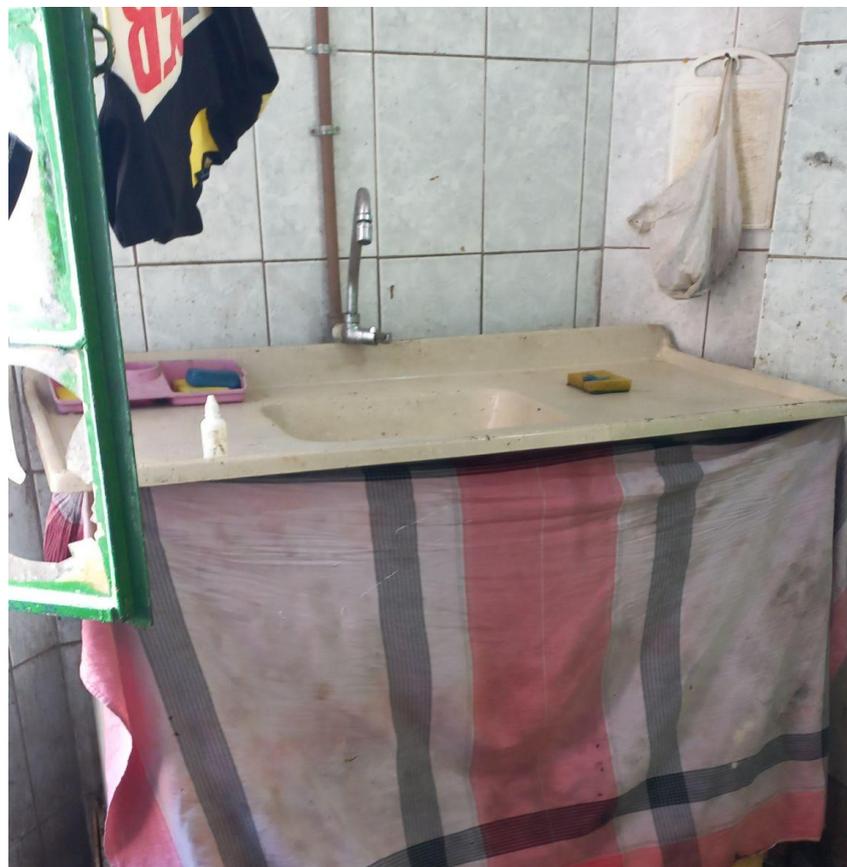
Em algumas unidades, os equipamentos da cozinha estão na parte externa da unidade habitacional, em um pequeno hall de circulação, que possui janela ampla, conforme imagem abaixo, tirada durante uma das visitas da equipe técnica.

Figura 31: pia instalada na parte externa da unidade, com espaço para instalação do fogão.

- Prover portão de saída de fechadura que não necessite de chaves para abertura pelo lado interno, facilitando o abandono, em caso de necessidade.
- Não permitir o aumento da ocupação, ou seja, o crescimento do número de famílias que importe em novas subdivisões, com uso de mais divisórias e concentração de materiais combustíveis.

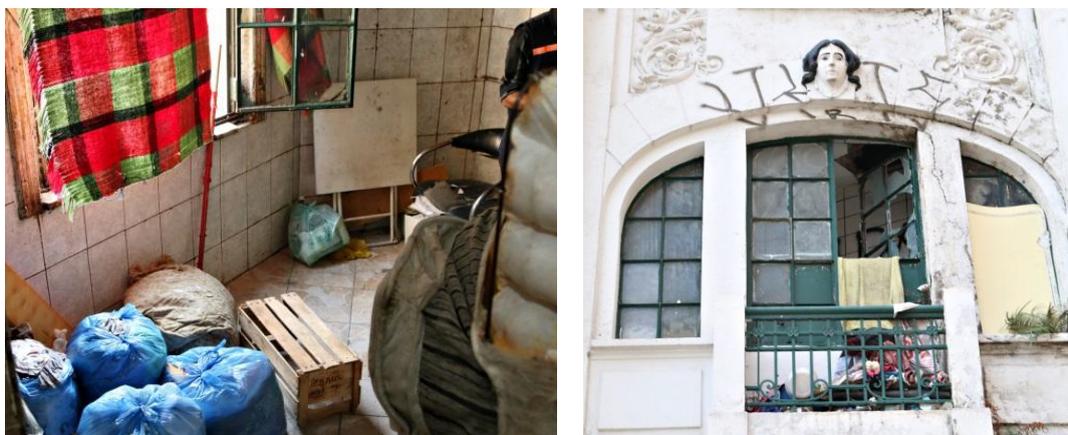
Vale destacar também que nas fotos de registro da visita do COMDEC presentes no relatório de 2021, é possível observar a presença de acúmulo de lixo e detritos nas áreas de circulação. Após recomendação dos agentes da Defesa Civil, os corredores, janelas e áreas de circulação foram limpos e desobstruídos.

Figura 32 e 33: acúmulo de materiais nas áreas de circulação e nas janelas. **Imagem extraída do relatório do COMDEC de 2021**

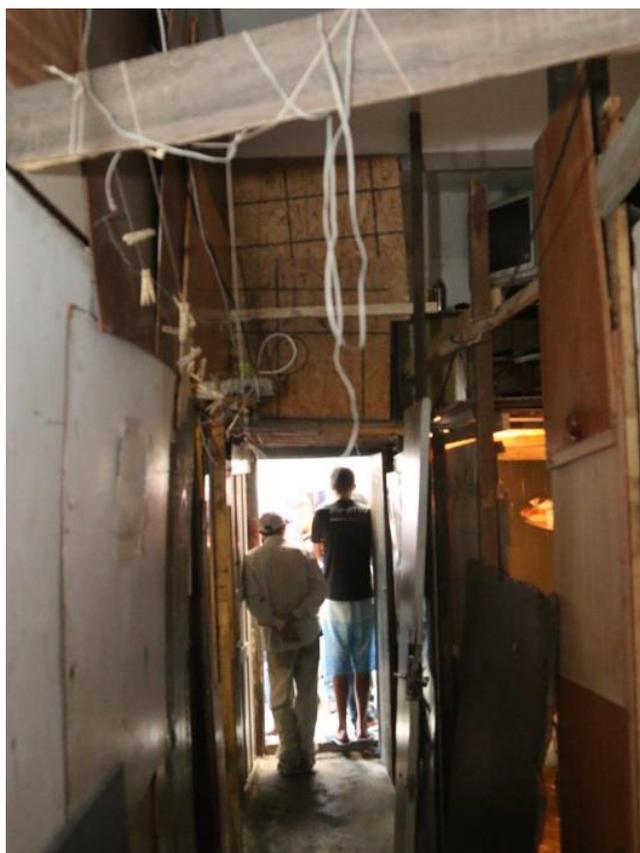
Figura 34: corredor de acesso da ocupação, com divisórias em madeira. Imagem extraída do relatório do COMDEC de 2021

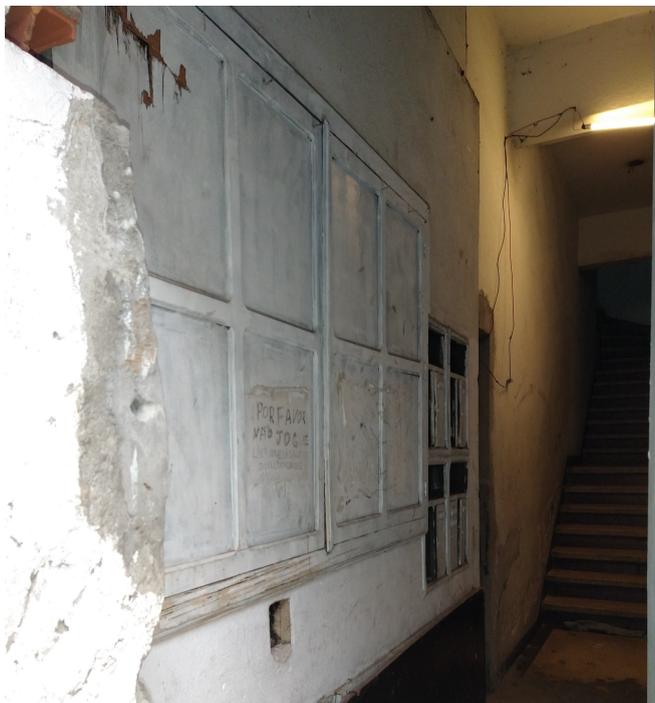
Outra inconsistência grave presente no relatório diz respeito ao trecho: “O imóvel dispõe de sistema de alarme sonoro, iluminação de emergência, sinalização de emergência e sistema de combate a incêndio;”, o que não condiz com a realidade, visto que a ocupação apresenta condições risíveis de combate à incêndio, sem alarme sonoro, iluminação e sinalização de emergência e sistema de combate a incêndio.

Figura 35: corredor de entrada da ocupação, onde se verifica ausência de corrimão nas escadas, caixas de forma vazias e sem extintor. **Imagem extraída do relatório do COMDEC de 2021**

Na imagem anterior observa-se ainda, que nesse trecho, a rota de fuga se encontra limpa e desobstruída, fato que se repete nas escadas dos demais pavimentos. Diferente do potencial de mitigação de risco observado em 2018, no de 2021, lê-se:
