**CÂMARA MUNICIPAL DE
SÃO PAULO**

**COMISSÃO EXTRAORDINÁRIO DA
DEFESA DOS DIREITOS HUMANOS E
CIDADANIA**

RELATÓRIO SOBRE VISITAS PREDIAIS EM OCUPAÇÕES AMEAÇADAS DE REMOÇÃO

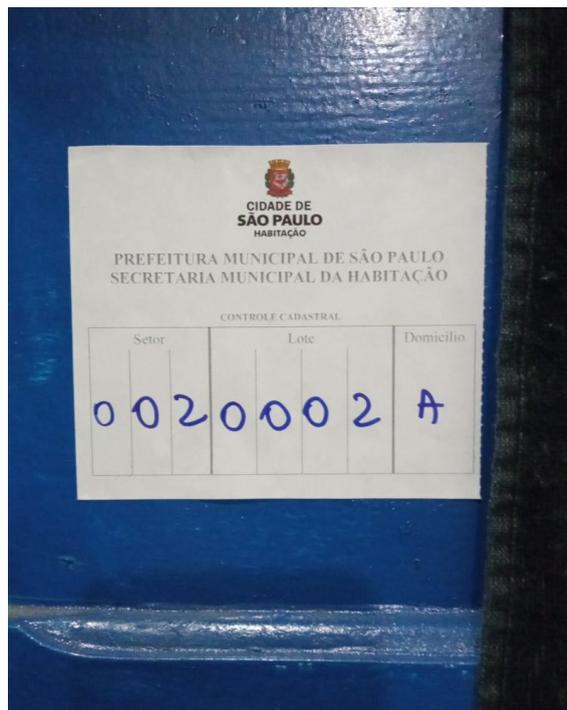
Figura 01: Selo colocado pela equipe de assistentes sociais da Secretaria Municipal de Habitação, no momento do processo de selagem das unidades habitacionais e cadastro das famílias, localizado nas portas das ocupações objeto do presente relatório.

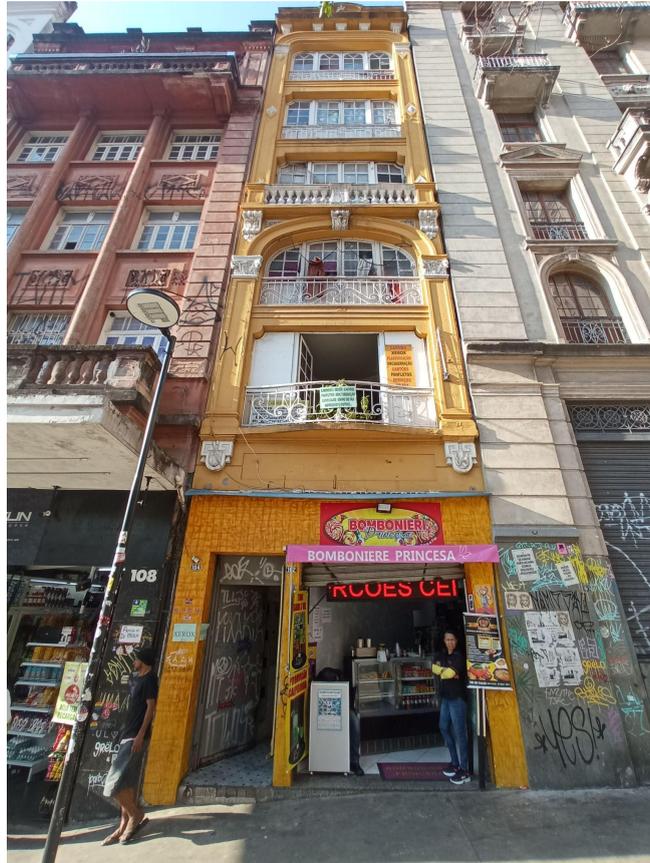
Os ocupantes não possuem hierarquia em sua organização social e tampouco um movimento social de moradia que os assiste. Não há controle de entrada e saída por meio de registro em livro próprio, mas o ocupante da gráfica do primeiro andar faz informalmente o controle de um porteiro. O edifício encontra-se limpo, a parte a região do elevador, que já foi orientada pela equipe técnica que o mesmo seja feito e posteriormente isolado.

Figura 04: ao centro, fachada frontal do imóvel.

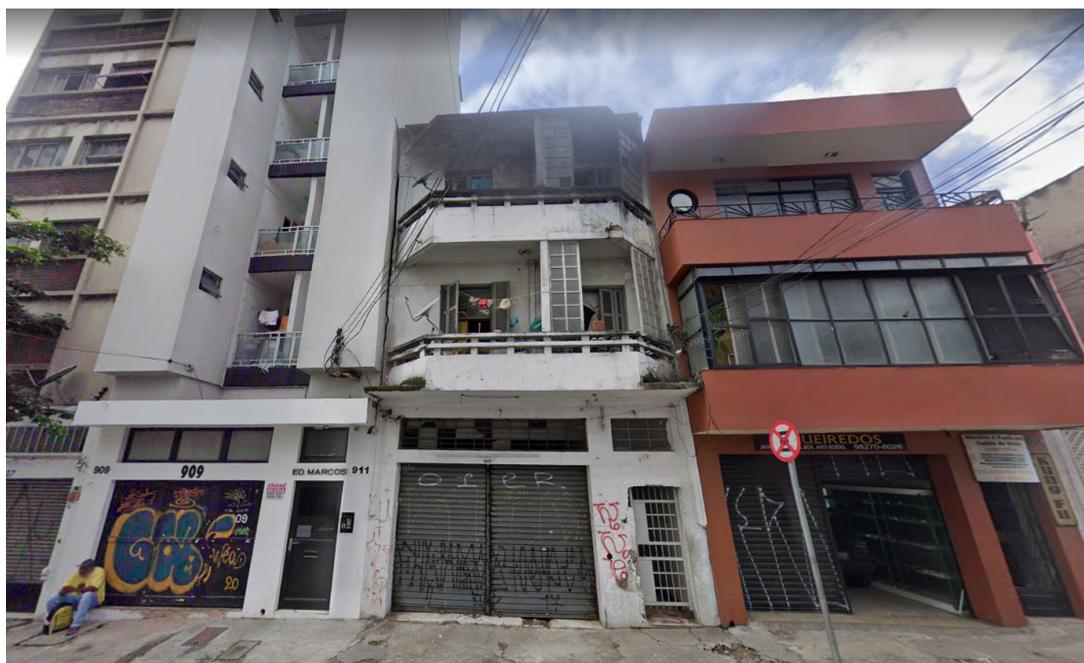
Figura 12: ao centro, fachada do imóvel. Fonte: imagem do Google Street View

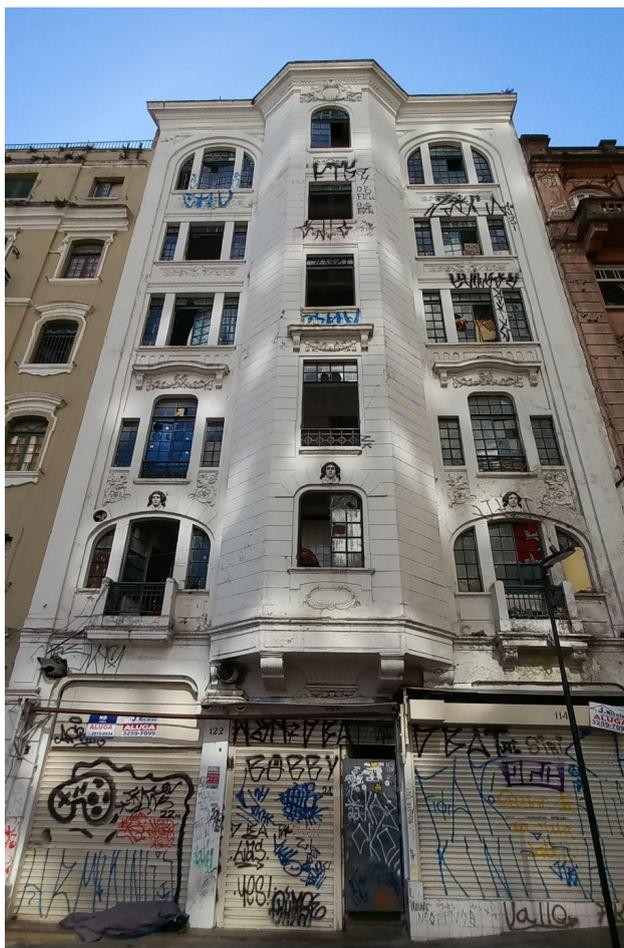
Figura 19: ao centro, fachada frontal do imóvel.
